Artenschutzrechtliche Potenzialabschätzung zum Projekt "Campus Waldau" der Stadt Kassel

März 2021

Vorgang / Auftrag

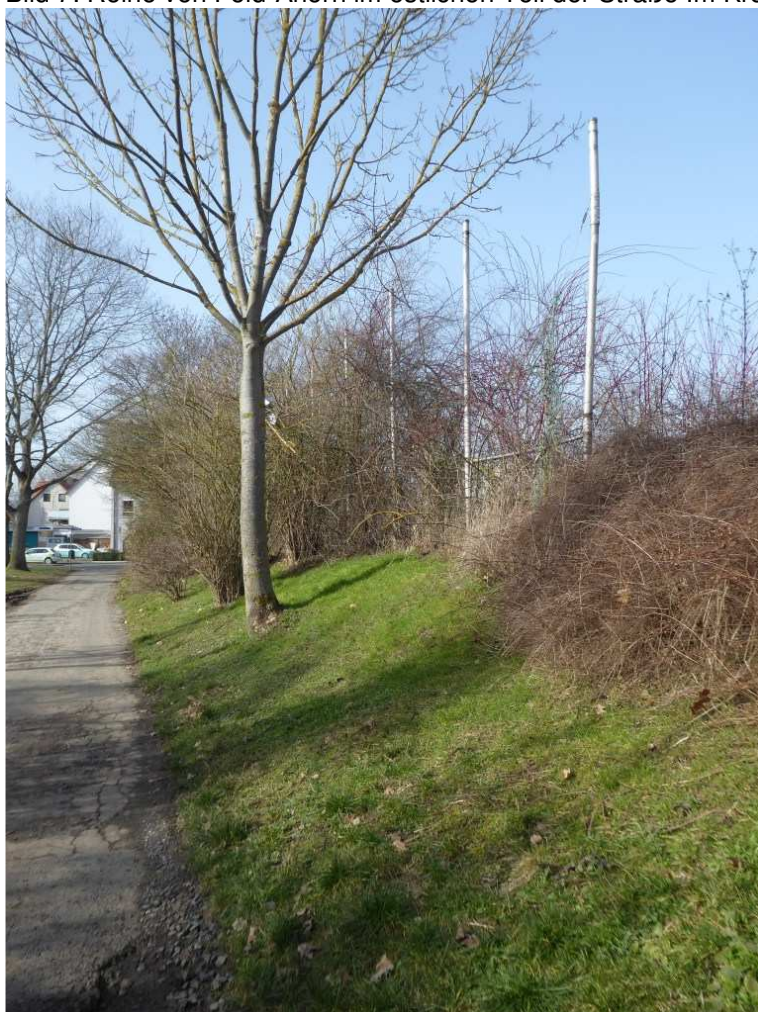
- Im westlichen Teil des Südrandes des Areals bildet eine zwischen etwa 1,5 und 3 m breite und etwa 1,4 m hohe Böschung den Übergang vom Schulareal zu dem Weg in Verlängerung der Straße Im Kreuzhof. Die Böschung ist in ihrem oberen Teil locker von unterschiedlichen Sträuchern (v.a. Liguster, Rosenarten, Roter Hartriegel, Cotoneaster-Arten, Felsenbirne) und einzelnen kleineren Bäumen bewachsen. Den unteren Rand zum Weg hin bildet eine Gras-Staudenflur.

Die Gebüsche am Südrand, im Böschungsbereich entlang der Straße "Im Kreuzhof", sind insgesamt relativ schmal und sehr locker aufgebaut. Sie bieten für Tiere kaum Deckung oder Sichtschutz.

Bild 8: Böschung im westlichen Teil der Straße Im Kreuzhof

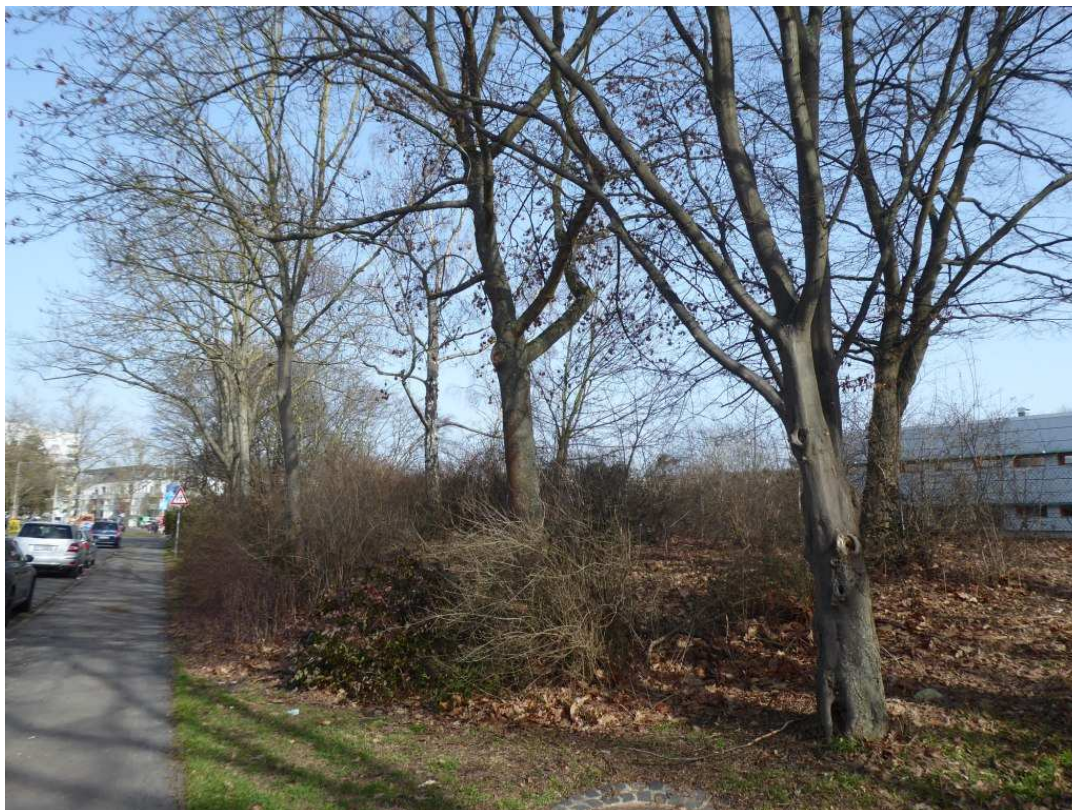
- Den Übergang von dem eingefriedeten Schulareal zur Breslauer Straße hin bildet eine eher flache, zwischen etwa 6 und 8 m breite, ebenfalls locker von unterschiedlichen Ziersträuchern und Baumgruppen bzw. einzelnen Bäumen (Hainbuche, Gemeine Esche, Hänge-Birke, Spitz-Ahorn, Platane) bewachsene Böschung. An zwei Stellen erweitern sich diese randlichen Strauchbestände mehrere Meter in den Randbereich des Bolzplatzes hinein.

In den breiteren Gebüschgruppen am westlichen Rand des Bolzplatzes und im Böschungsbereich zur Breslauer Straße hin weisen durch die Gehölze führende Trampelpfade, Trittschäden und abgeknickte Zweige oder vereinzelt auch Abfälle darauf hin, dass diese Bereiche offenbar häufiger von Kindern und Jugendlichen beim Spielen und Umherstreifen durchquert und begangen werden. Auch von dieser Art der Nutzung gehen im Hinblick auf sich eventuell hier aufhaltende Vogelarten Störungen aus.

Bild 9: Böschung entlang der Breslauer Straße von Süden her

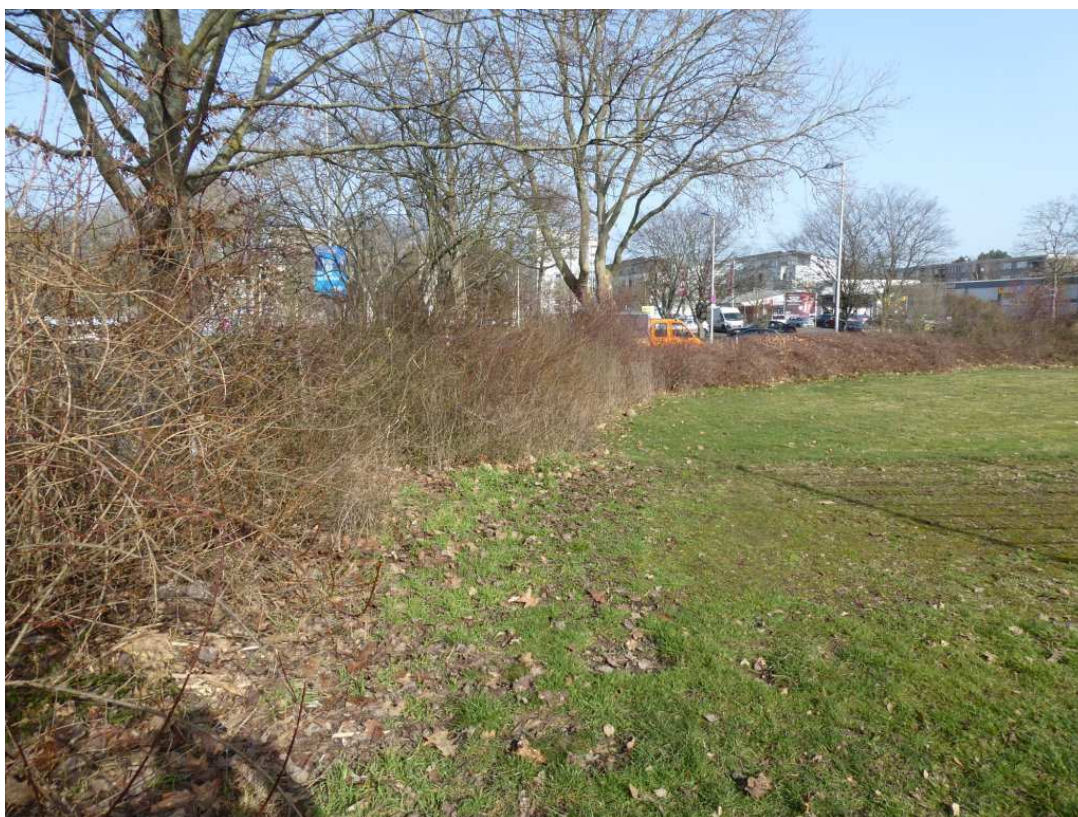
Die Gehölze zum Kreuzungsbereich Breslauer Straße /Görlitzer Straße und am nördlichen Rand des Bolzplatzes bestehen aus sehr dicht wachsenden und nur etwa 1 m hohen Ziersträuchern.

Bild 11: Von Ziersträuchern bewachsener nordwestlicher Randbereich der Grünfläche

Die Strauchbestände in den Randbereichen des Areals sind weit überwiegend sehr lückig bzw. locker aufgebaut. Sie sind sowohl durch Verkehr auf den angrenzenden Straßen und Wege als auch durch Spielen und Begehen gewissen Störungen ausgesetzt. Zur Kreuzung Breslauer Straße / Görlitzer Straße hin besteht die Hecke aus nur sehr niedrigen Ziersträuchern. Insgesamt kann vor diesem Hintergrund von einer eher geringen ökologischen Wertigkeit dieser Gehölzstrukturen ausgegangen werden

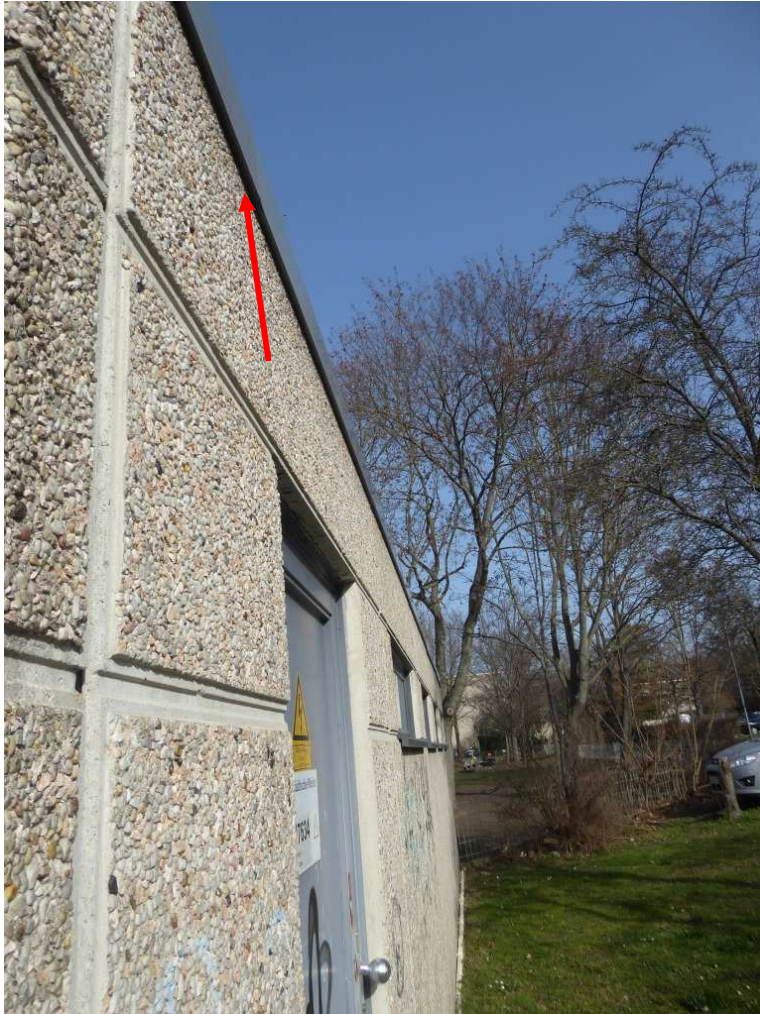
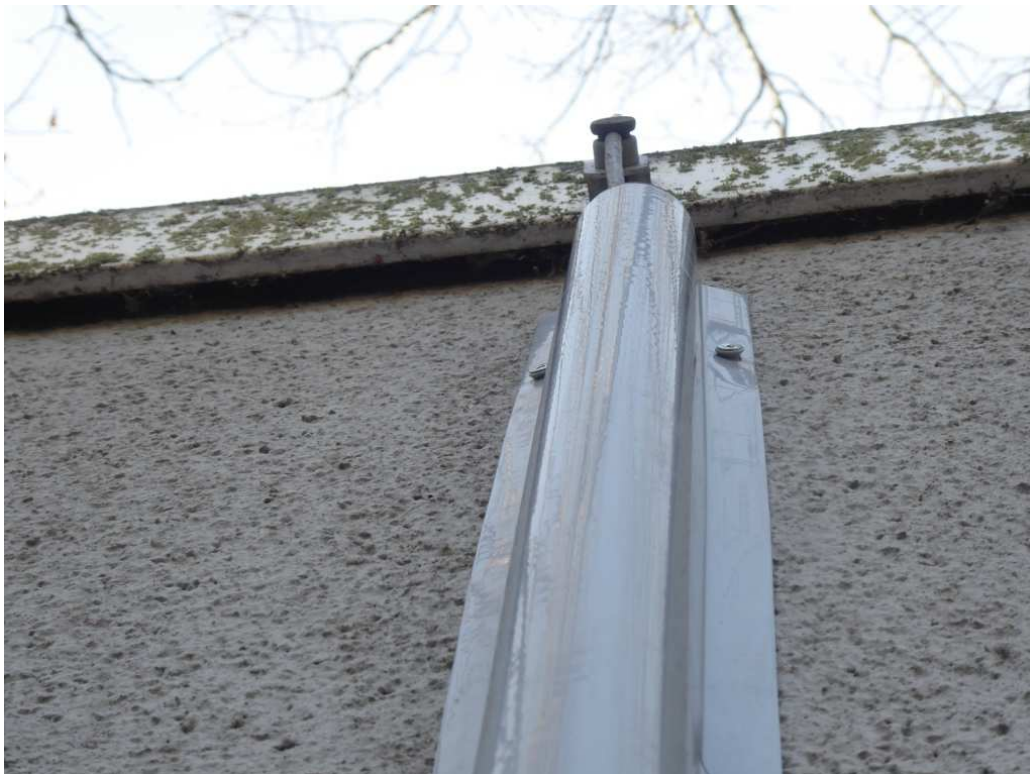
Das große zentrale Gebäude im Westen des zentralen Hofes sowie die beiden sich nördlich an diesen Hof anschließenden Gebäude weisen an den Übergängen von der Fassade zu den Flach-Dächern langgezogene Spalten von etwa 1 bis max. 3 cm Breite auf (s. Bilder 12 - 16 und Markierung im Übersichtsplan S. 15). Die Tiefe dieser Spalten sowie die Größe eventuell dahinter liegender Hohlräume ist vom Boden aus auch mit dem Fernglas nicht feststellbar.

Bilder 13 und 14: weitere Beispiele für Spalten an Dachanschlüssen

Sofern als Folge weiterer Planungen irgendwelche Eingriffe in Fassaden von Bestandsgebäuden, an denen potenziell als Unterschlupf oder Fortpflanzungsstätten von Fledermäusen geeignete Öffnungen und Spalten vorkommen, absehbar sind, so sind diese Öffnungen vorab genauer, d.h. aus der Nähe und vermutlich mittels Hubsteiger, auf eine tatsächliche Eignung und eventuelle Nutzung zu überprüfen. Aus dieser Überprüfung sind gegebenenfalls entsprechende zeitliche Regelungen für Eingriffe oder - sofern als Folge der Eingriffe eine Beseitigung geeigneter Öffnungen zu erwarten ist - in Abstimmung mit der Naturschutzbehörde geeignete Ersatzmaßnahmen fest zu legen.

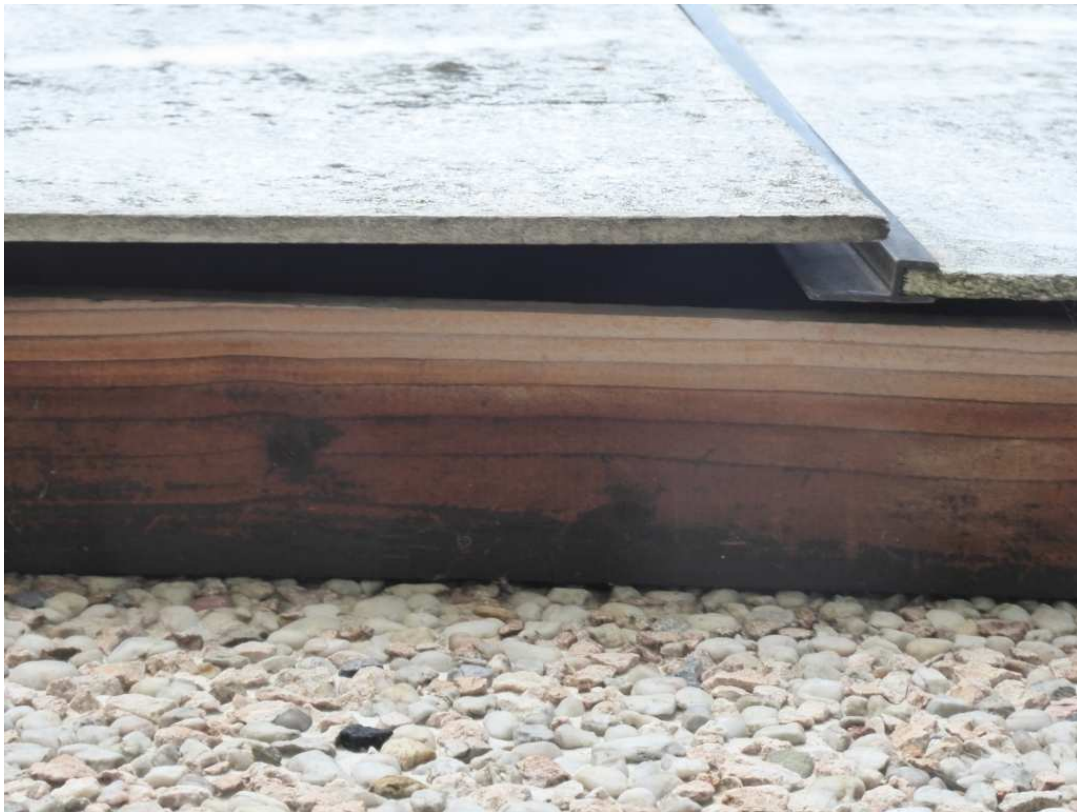
Bild 15: Spalte an Dachanschluss, Detail

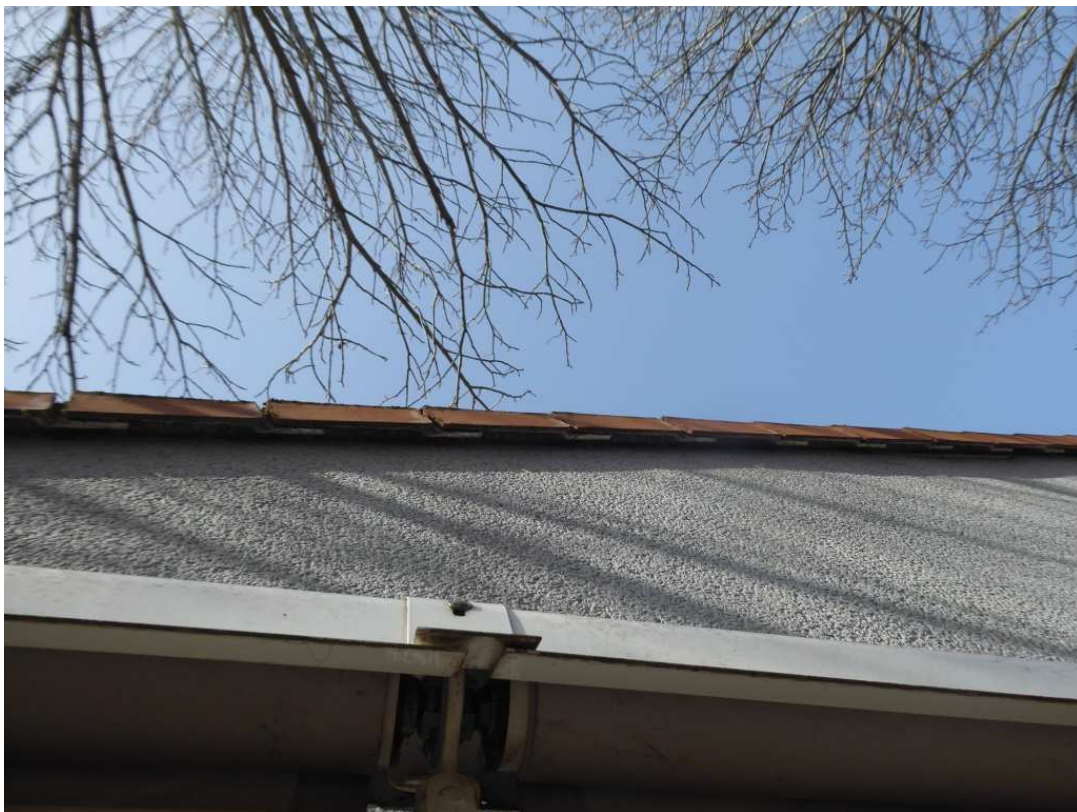
Bild 16: Spalte an Dachanschluss an neuem Gebäude an der Görlitzer Straße
